MAAP #204: Nova construção de estrada no território indígena Waorani (Amazônia equatoriana)

janeiro 25, 2024

O **objetivo deste relatório** é analisar o estado atual da estrada, com foco no desmatamento causado pela construção (ver Imagem 1), e as ações realizadas pelas organizações Waorani para monitorar o projeto.

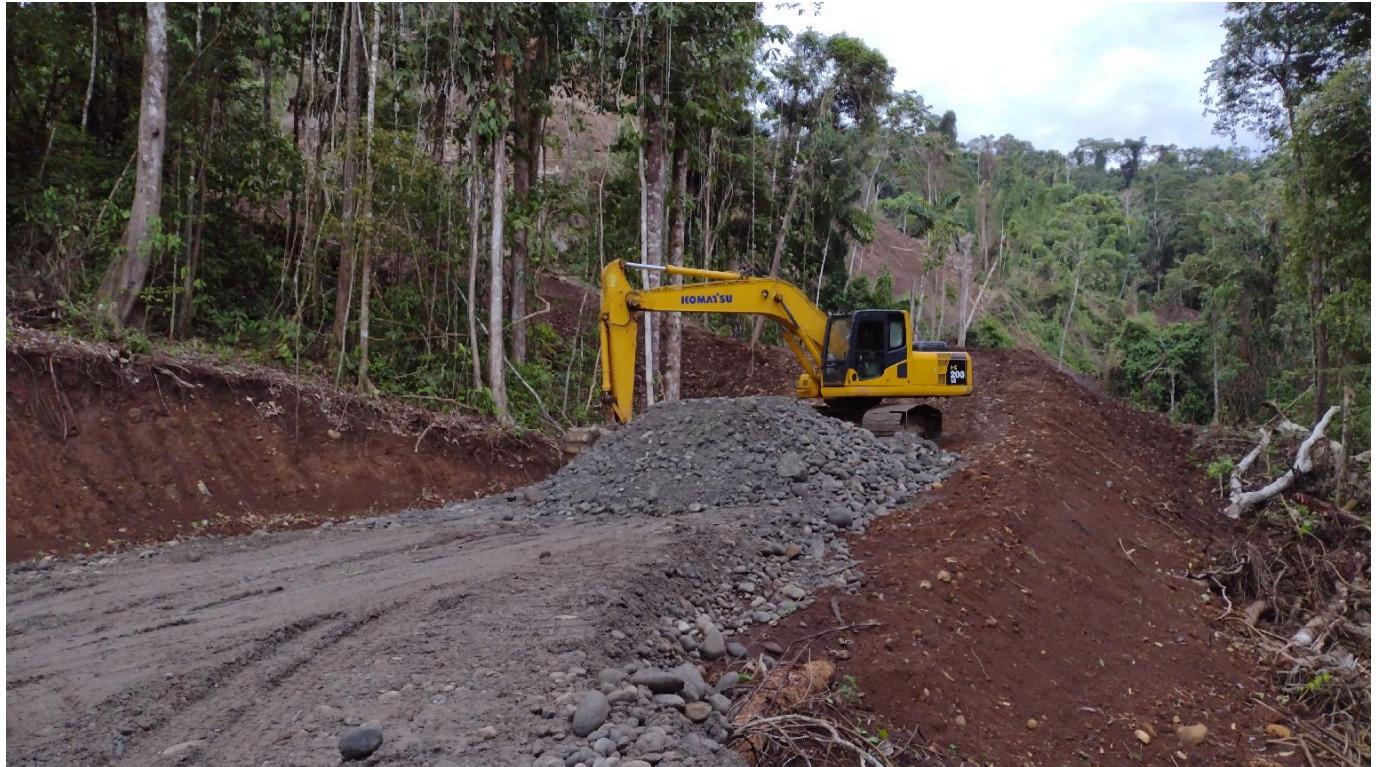
Imagen 1. Construcción de nova estrada no território Waorani. Foto obtida do monitoramento comunitário da Nacionalidade Waorani do Equador.

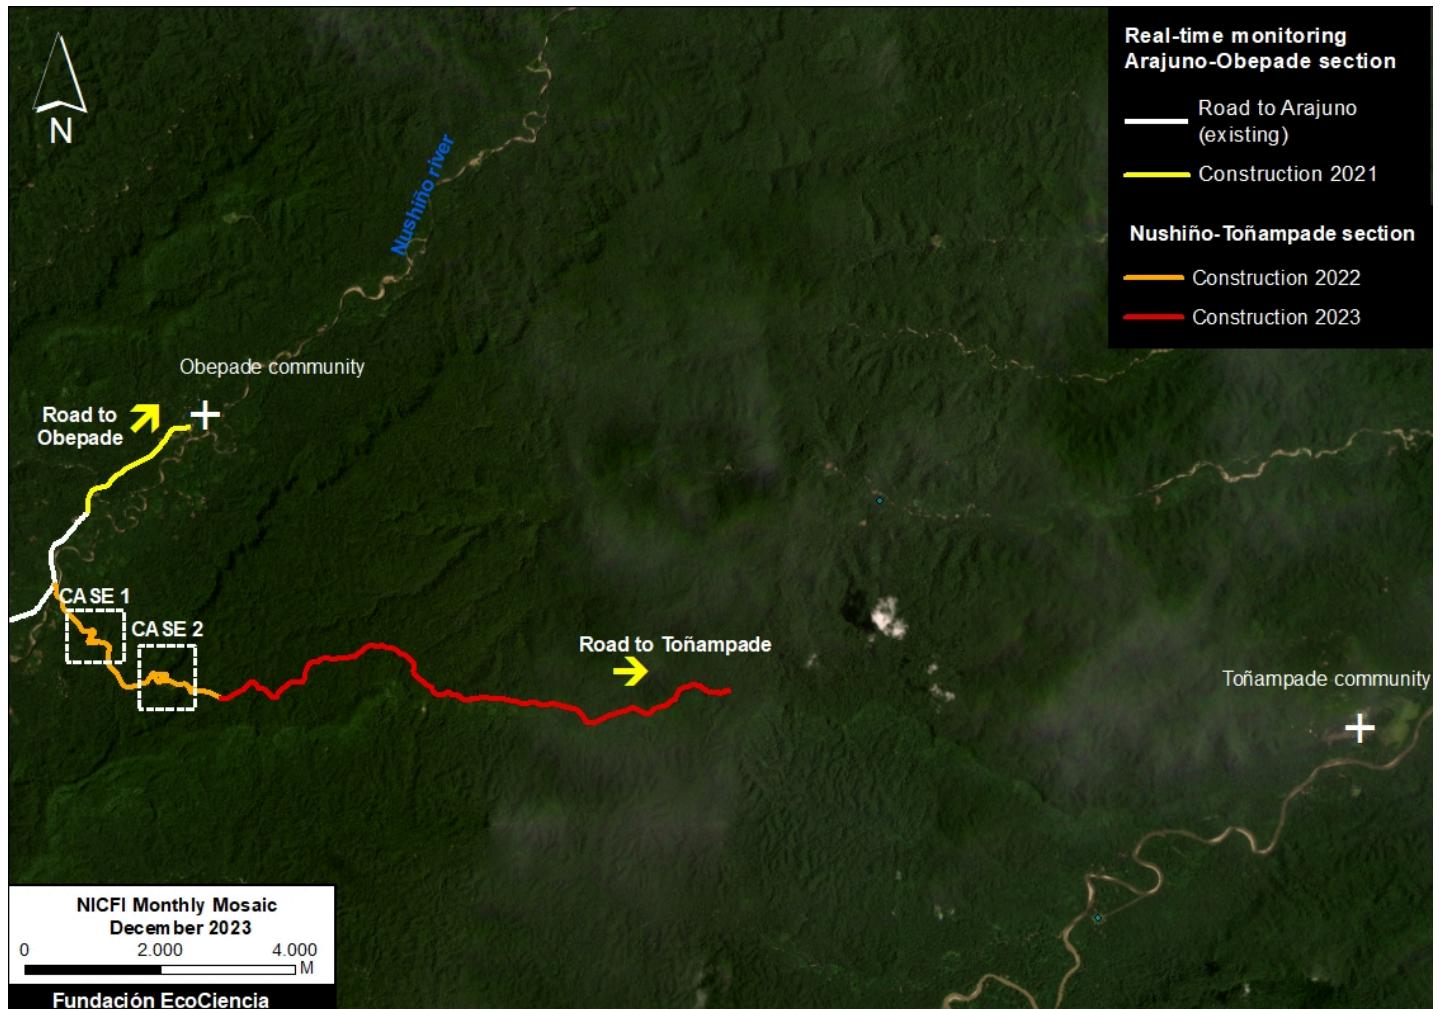
Para documentar o estado atual da estrada, analisamos imagens de satélite de setembro de 2021 a janeiro de 2024. Encontramos um total de **15,8 quilômetros** de construção (veja a Imagem 2).

Em setembro de 2021, foi realizada a construção do trecho rodoviário em direção à comunidade de Obepade, estendendo a estrada construída anteriormente a partir de Arajuno (linha branca), com um novo acréscimo de 2,1 quilômetros (linha amarela).

De julho de 2022 a julho de 2023, a construção foi realizada a partir do Rio Nunshiño, atingindo um total de **13,7 km** em direção a Toñampade (linhas laranja e vermelha). Não há evidências de novas construções desde julho de 2023, provavelmente devido à reclamação acima mencionada do OWAP.

Portanto, o projeto ainda precisa construir 28,3 km através de floresta primária para chegar a Toñampade.

Imagen 2. Progresso da estrada Nushiño-Toñampade. Dados: EcoCiencia; Planet-NICFI.

Foram descobertos dois casos onde a construção da estrada gerou processos de desmatamento ao longo do trajeto. Veja a localização desses dois casos na Imagem 2.

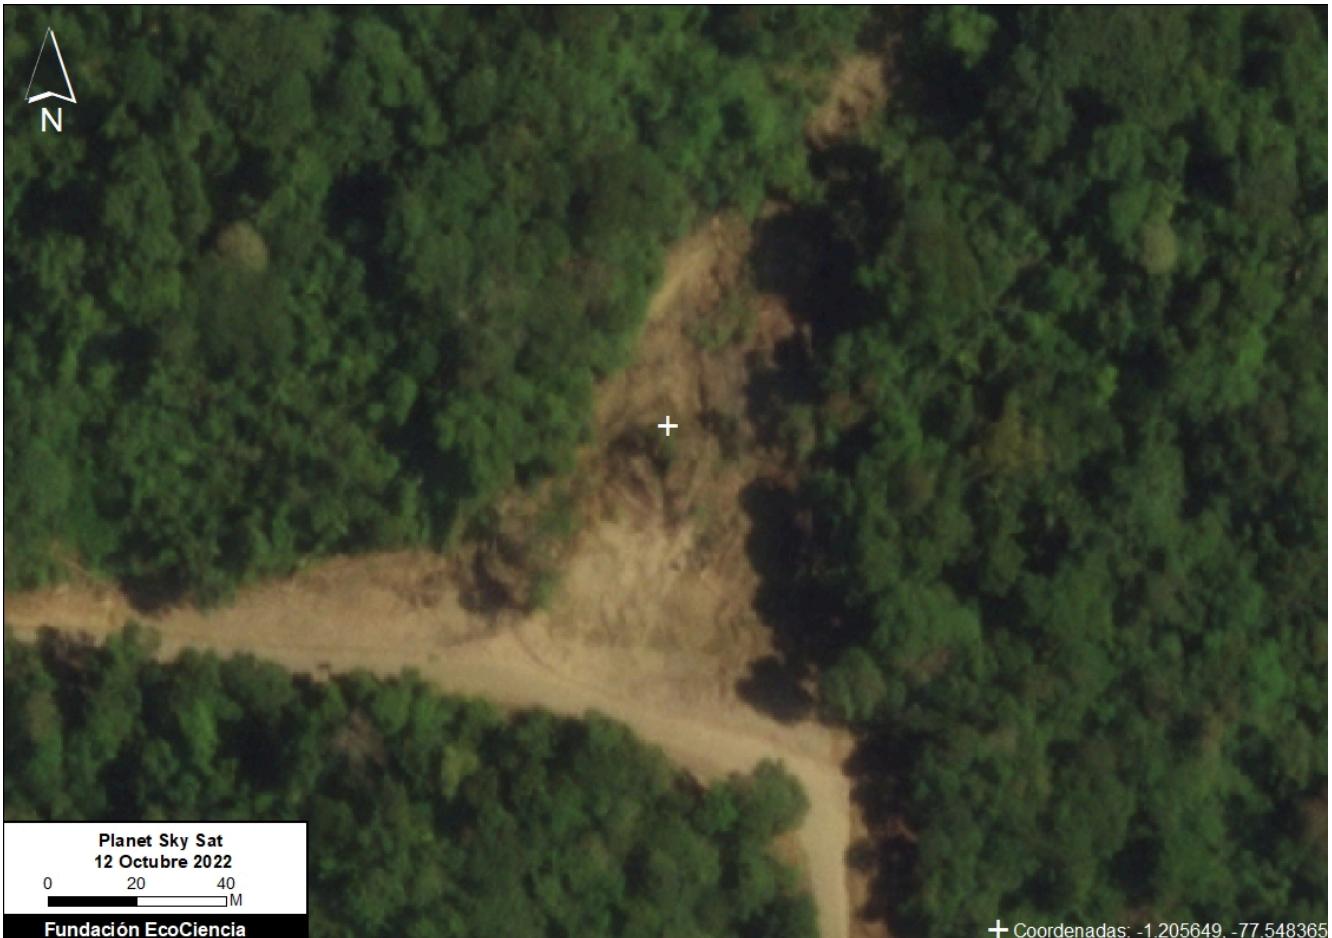
Imagem 3.

No primeiro caso, uma área de 0,54 hectares foi desmatada como consequência da construção da estrada (Imagem 3). Potencialmente esse processo de desmatamento ocorreu para encontrar rotas alternativas à estrada.

+ Coordenadas: -1.205649, -77.548365

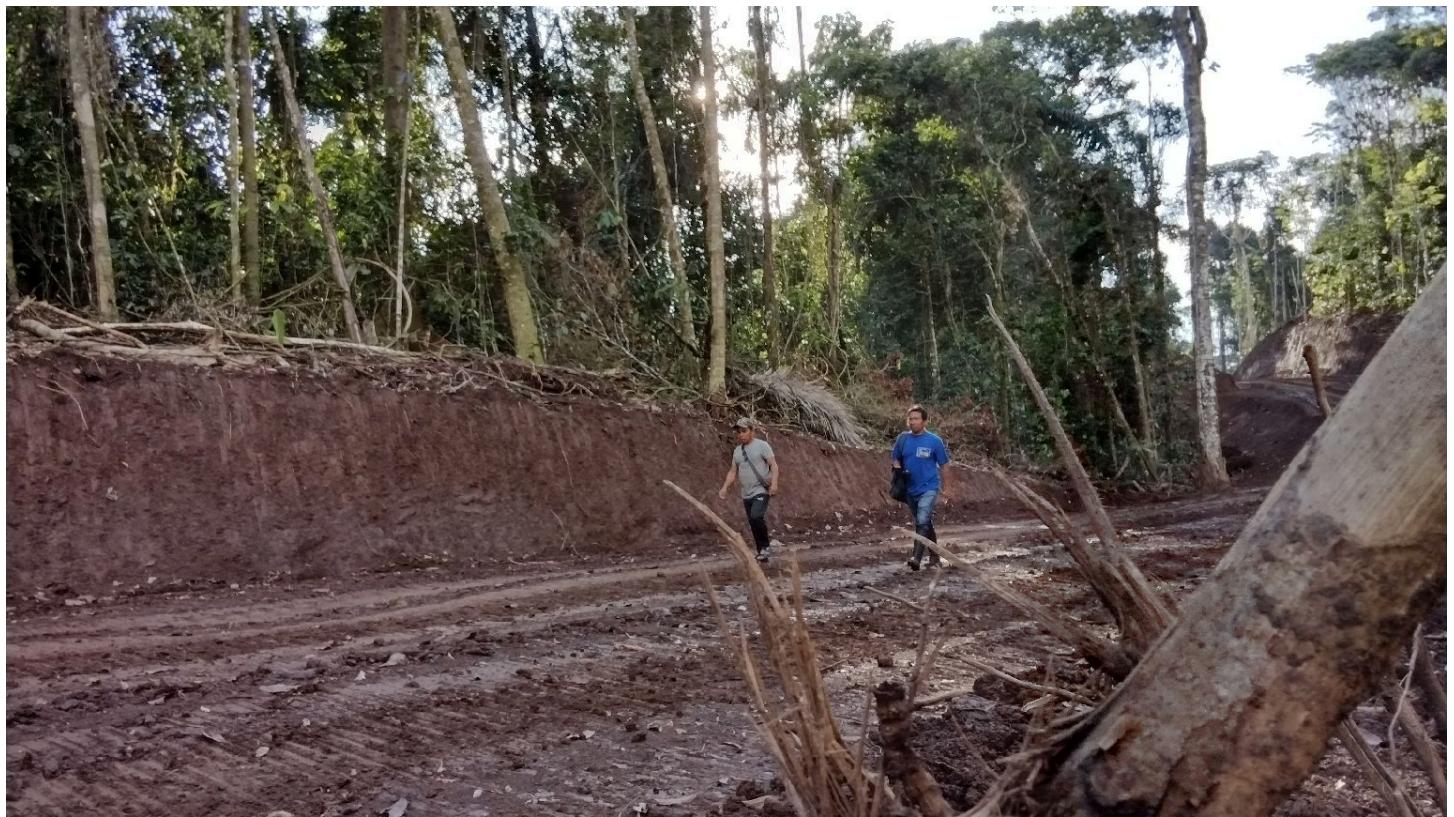
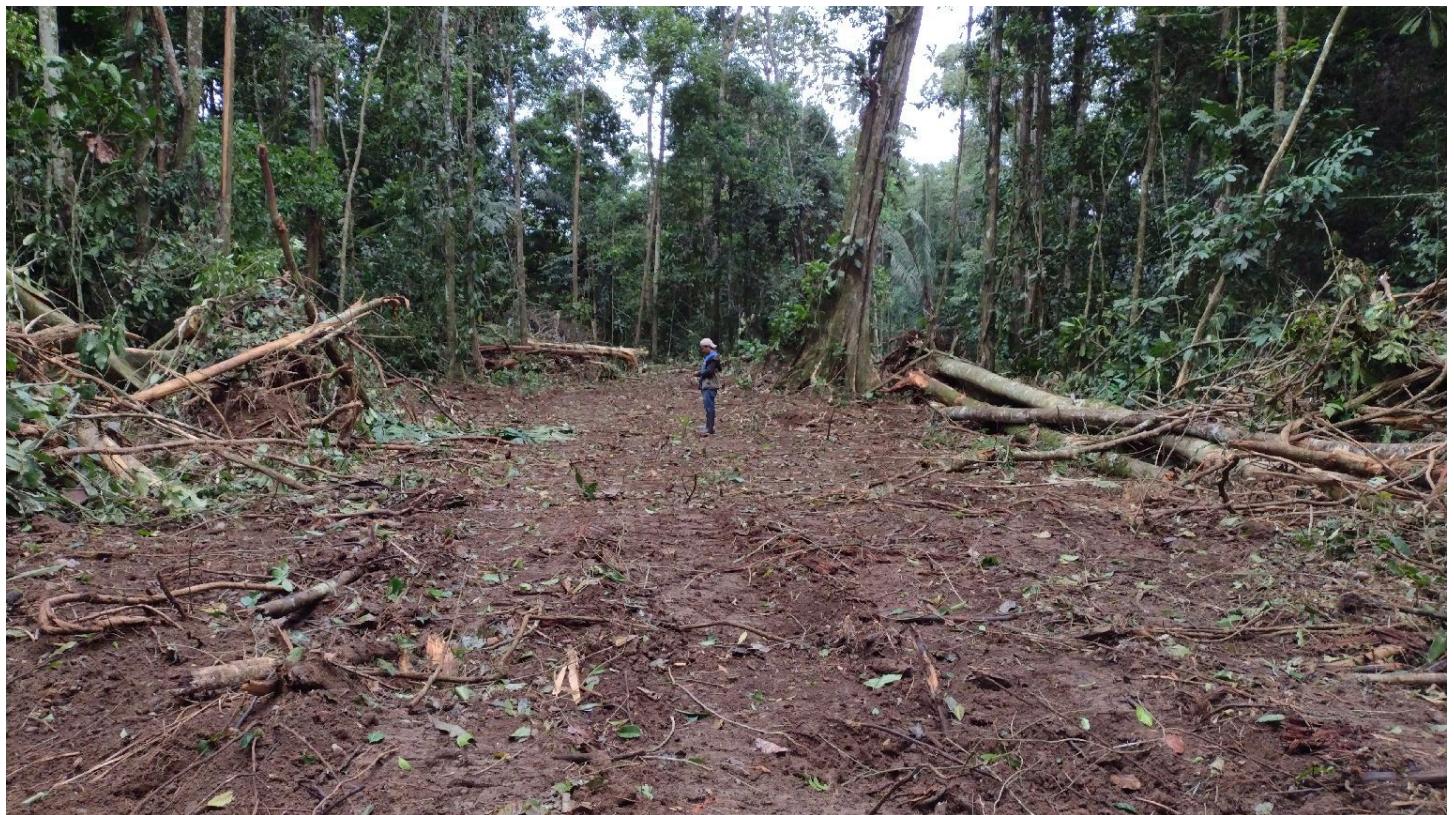
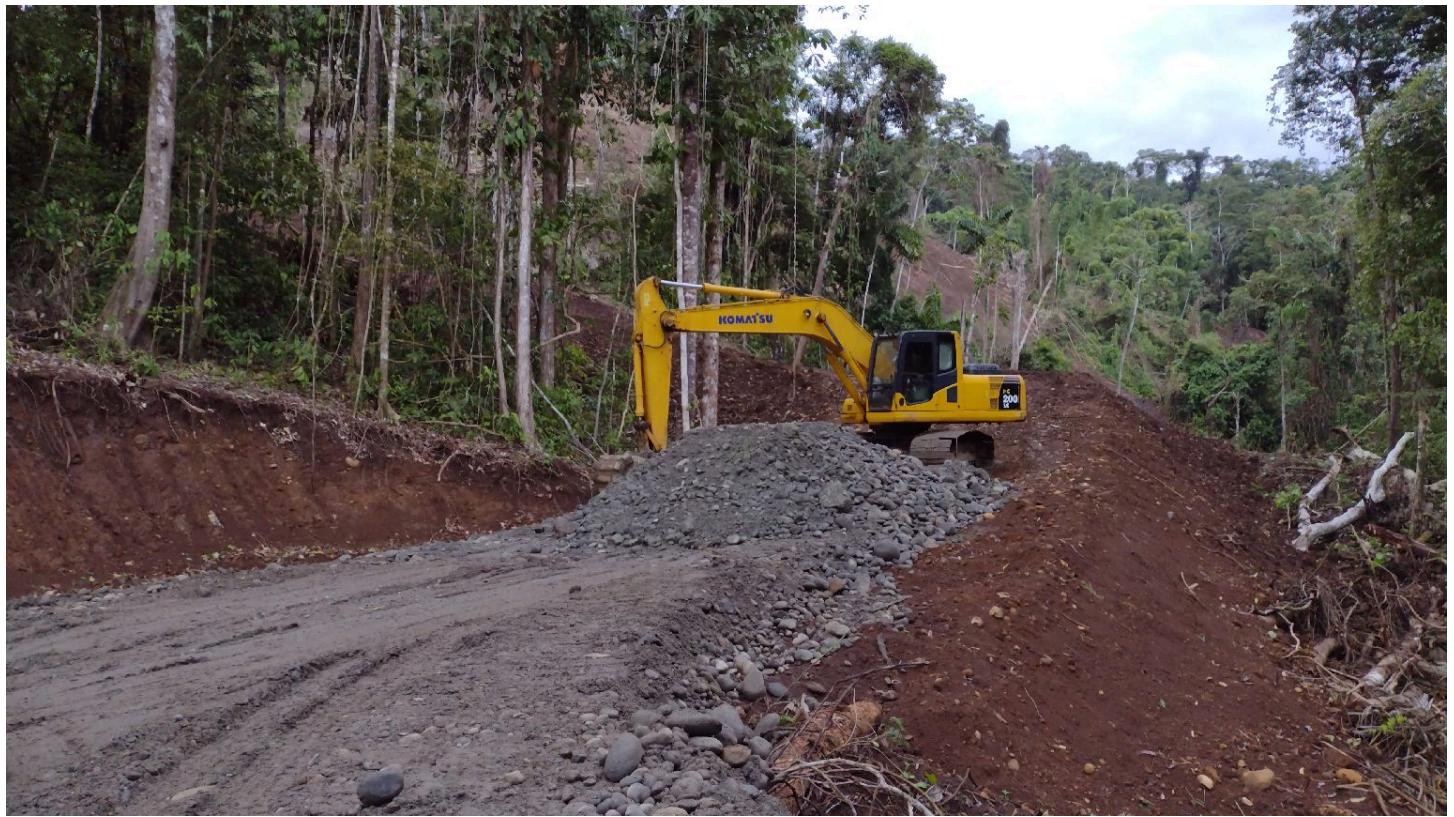
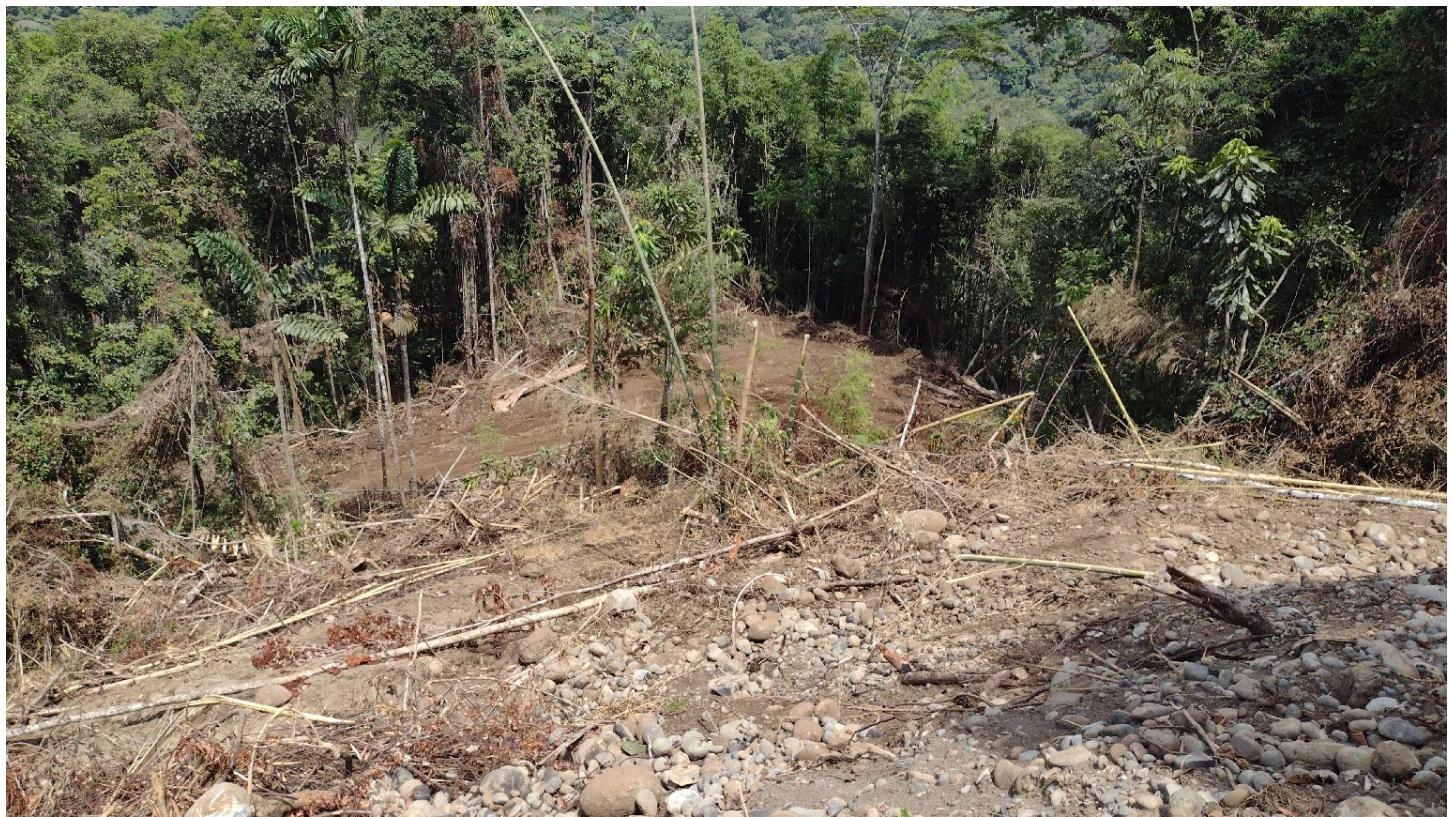
No segundo caso, 5,27 hectares foram desmatados, o que também causou um deslizamento de terra.

No segundo caso foram calculados **5,27 hectares** de desmatamento , afetando diretamente a cobertura florestal e provocando deslizamento de terra.

Figura 4. Caso 2 de desmatamento no traçado da estrada. Dados: Planeta/Skysat. Fotografias de Monitoramento Comunitário – Equipe de Monitoramento Kenguiwe / NAWE

Aqui apresentamos uma série de fotografias do monitoramento territorial pela Nacionalidade Waorani do Equador, investigando os impactos da construção da nova estrada. Todos os créditos das fotos são do programa de monitoramento NAWE.
