# MAAP #34: Nuevas Represas en el Río Madeira (Brasil) Causan Deforestación por Inundaciones

mayo 16, 2016

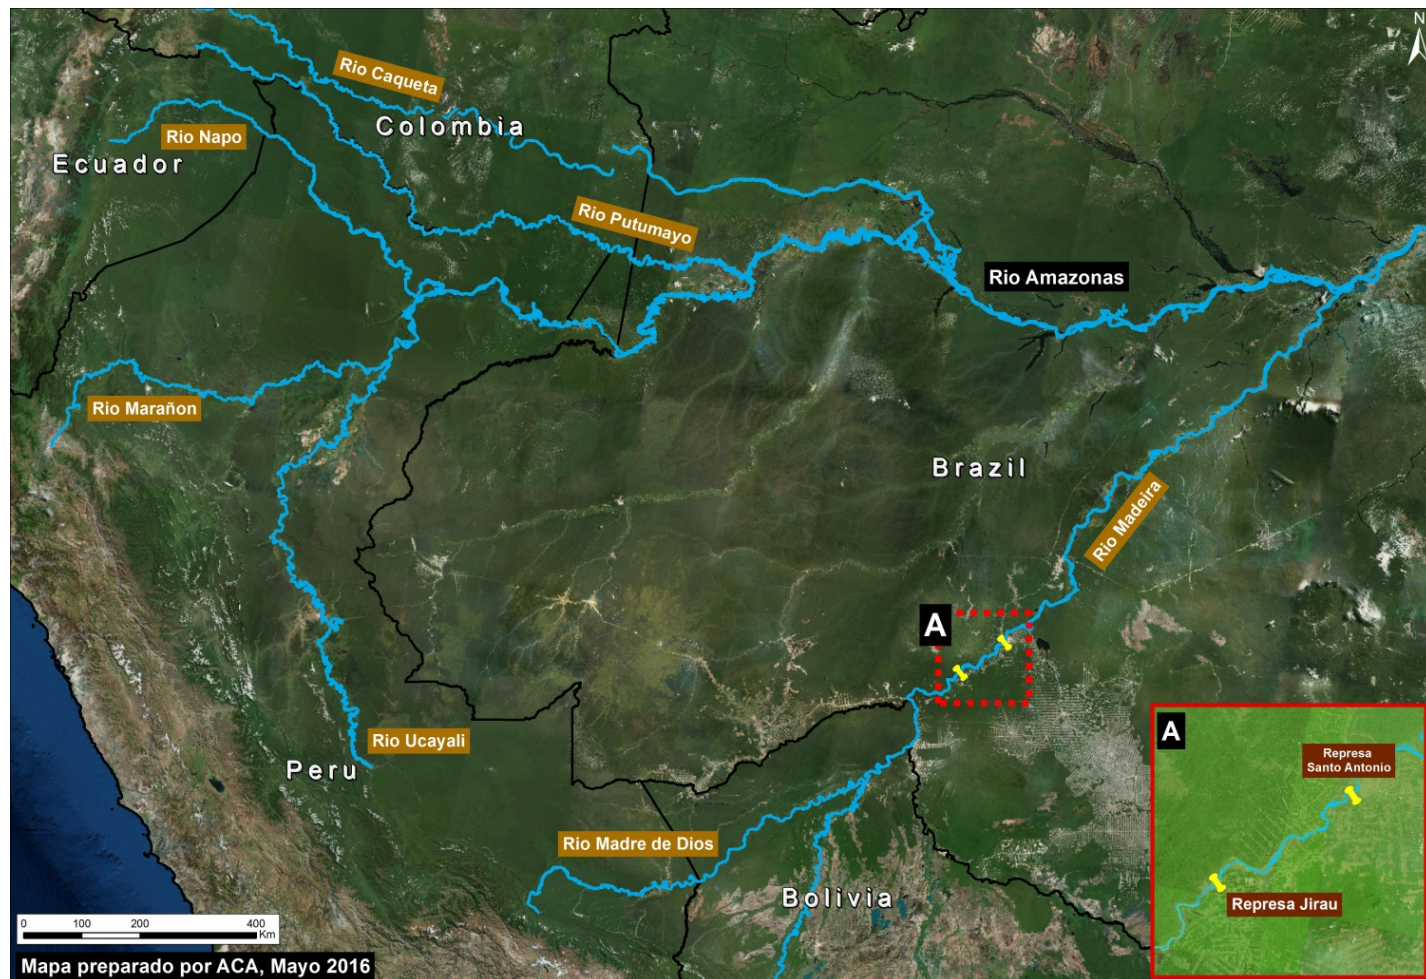
*Imagen 34a. Datos: Esri, DigitalGlobe, GeoEye, Earthstar Geographics, CNES/Airbus DS, USDA, AEX, Getmapping, Aerogrid, IGN, IGP, swisstopo*

Las tierras bajas de la Amazonía han estado conectadas acuáticamente con la cordillera de los Andes durante millones de años con solo seis ríos\* (Caquetá, Madeira, Marañón, Napo, Putumayo, y Ucayali), como se aprecia en la **Imagen 34a**. Esta íntima conexión permite la alimentación de la Amazonía con los sedimentos y nutrientes de los Andes, así como el paso de peces (bagres) migratorias hacia sus zonas de desove en las colinas andinas.

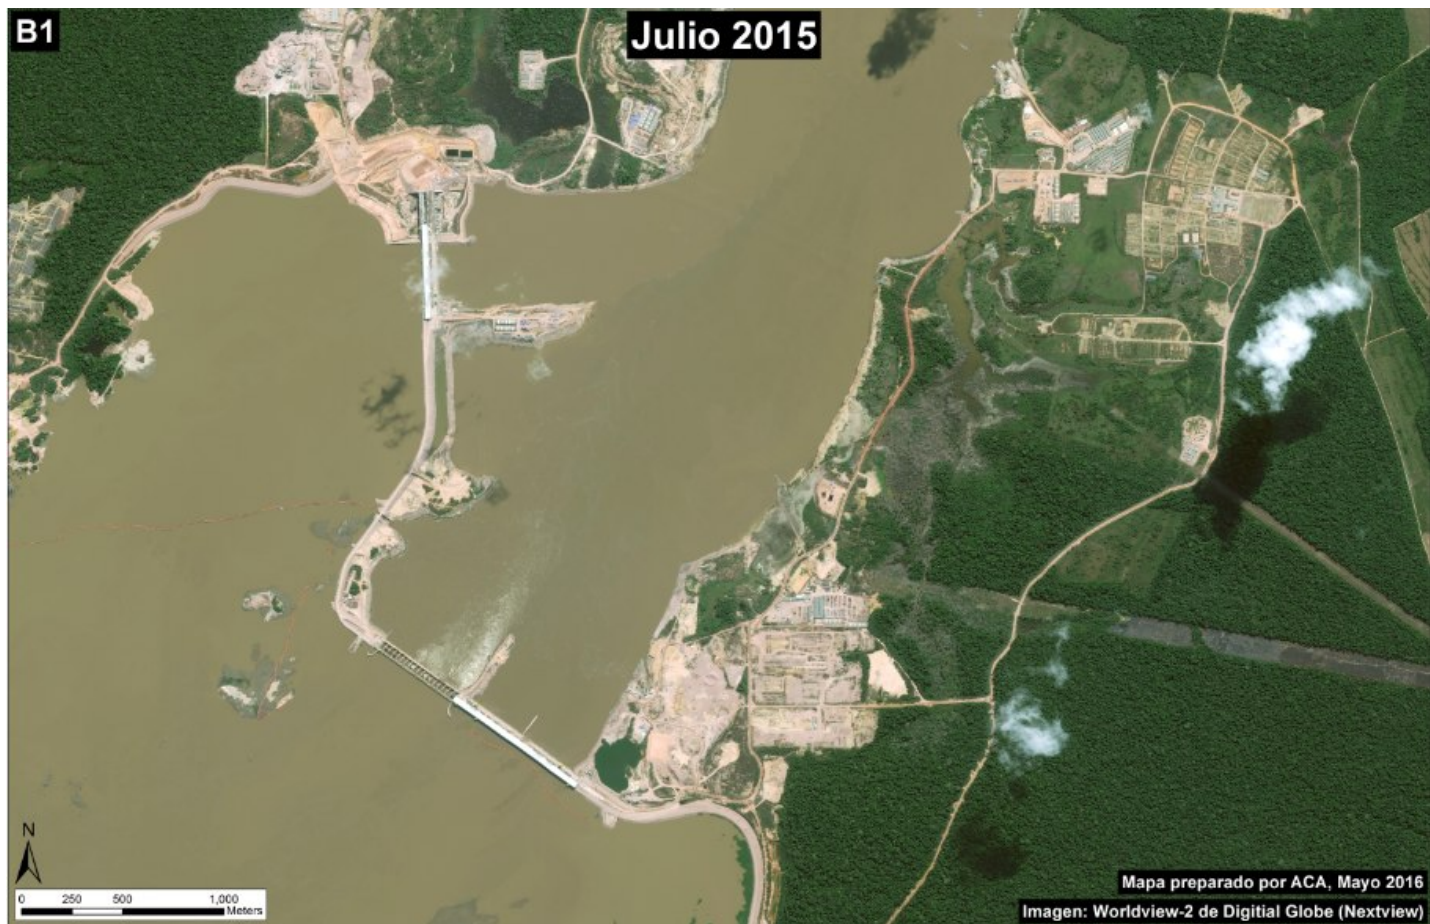
La **Imagen 34d** muestra una vista de alta resolución de la represa Jirau en julio de 2015.

Imagen 34d. Vista de alta resolución de la represa Jirau. Datos: WorldView-2 from Digital Globe (NextView).
